**JOENSUUN JUVA OY**

**JOKELA - VÄLIPOHJAN KANTAVUUDEN MÄÄRITYS  
KORJAUS RAPORTTI VÄLIAIKAISTUENNOISTA**

Torikatu 26  
80100 Joensuu  
04.07.2011

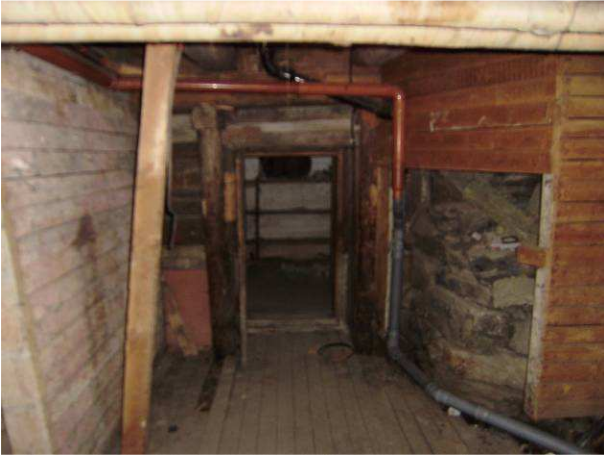
Kellarin rakenteissa havaitut vauriot olivat suurimmaksi osaksi lahovaurioita ja lisäksi rakennuspohjan epätasaisesta painumisesta johtuvia halkeamia. Primääripalkin 101 alla olevat kaksi jännevälän puolella välissä olevaa puista pystytukea  $\sim 150 \times 150$  ovat lahonneet alapäästä niin paljon että ne eivät enää siirrä kuormia perustuksille. Tämän seurauksena primääripalkkien käyttöaste tungoskuormilla on  $V_z = 157 \%$ ,  $M_y = 257 \%$  ja  $w = 312 \%$ . Primääripalkin 102 toinen pää on lahonnut palkin 11 kohdalta alapuolelta palkin puoleen väliin saakka. Tämän seurauksena primääri palkin pää toimii ulokkeena. Tämä on johtanut siihen, että palkin pää on taipunut ulokkeen päästä alaspäin noin 5cm, joka johtaa siihen että palkeilla ei ole tukea tällä kohtaa. Palkkien 11 yläpuolella on seinäke, joka voi mahdollisesti tuoda kuormia toisesta kerroksesta ja vesikatolta palkeille 11. Välipohjasta ei ole vanhoja rakennekuvia, joten ilman rakenteiden aukaisua ei voida varmasti sanoa tuleeko kerroksista kuormia. Sekundääripalkkien tihennyksen vuoksi voidaan kuitenkin olettaa, että seinältä tulee kuormia palkeille. Torikadun puoleisella reunalla olevan palkin 103 alla olevat pystytuet ovat vääntyneet vinoon maapohjan siirtymien vuoksi. Tämän seurauksena palkki 103 on vajonnut alaspäin ja sen

Primääripalkin puiset pystytuet ovat lahonneet alapäästä.

- Primääripalkin 101 alle on laitettava teräksiset holvituet nykyisten pystytukien kohdille.
- Lahonneen primääripalkin 102 toiseen päähän lisätään väliaikaistuet 2kpl (100x100 puupilari + tasausvaneri 30mm 500x500).
- Primääripalkin 103 alle asennetaan väliaikaistuet 3kpl (100x100 puupilari + tasausvaneri 30mm 500x500).
- Sekundääripalkeille 04 asennetaan 2kpl holvitukia/palkki.
- Sekundääripalkille 05 asennetaan holvituki.
- Primääripalkille 104 asennetaan holvitukia 2kpl
- Sekundääripalkeille 09 asennetaan väliaikaistuet 2kpl/palkki (100x100 puupilari + tasausvaneri 30mm 500x500).

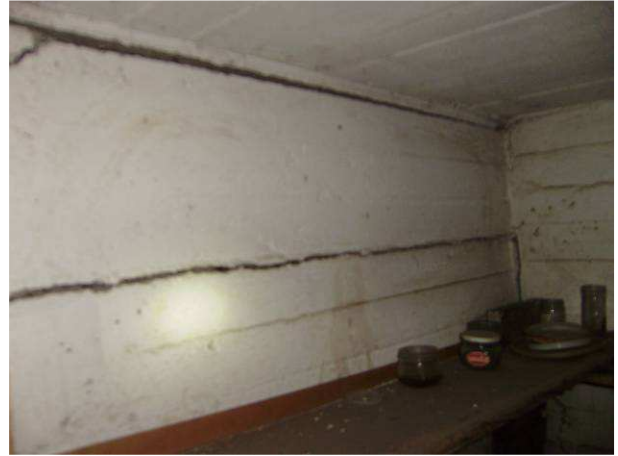
Seinärakenteissa on havaittavissa suuria halkeamia

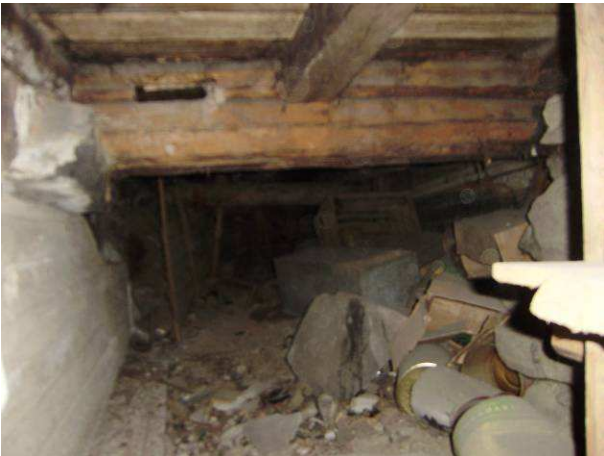
Kuva Niskakadun puoleiselta sivulta.  
Primääripalkki 102 ja sekundääripalkit 08 ja 09

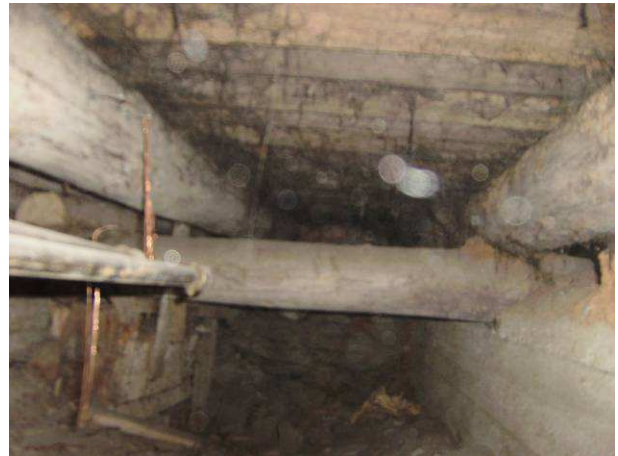
Primääripalkki 102 on taipunut ~5cm sen alapuolen lahovaurioiden vuoksi.

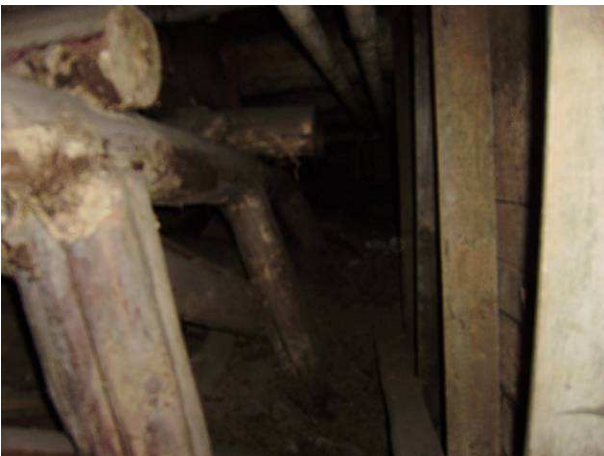
seurauksena sekundääripalkit 10 toimivat osittain ulokkeena. Sekundääripalkkien ulokkeen pituus on niin suuri, että käyttöaste menee tämän seurauksena reilusti yli sadan prosentin.

Primääripalkin 103 pystytuet ovat kallistuneet maan siirtymien vuoksi.

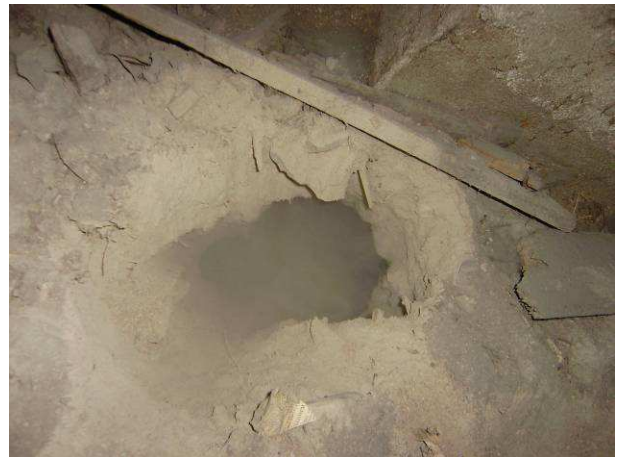
Kellarin reuna-alueilla maapohjassa havaittiin olevan tyhjiä kohtia joihin jalka upposi noin 50cm.

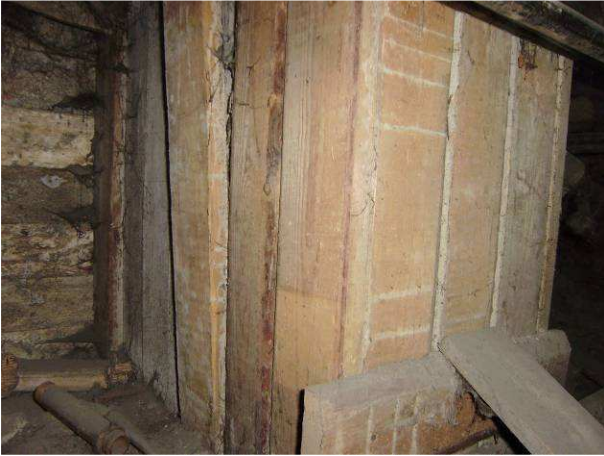
Kellarin betonirakenteisiin on jätetty osittain muottilaudat paikalleen.

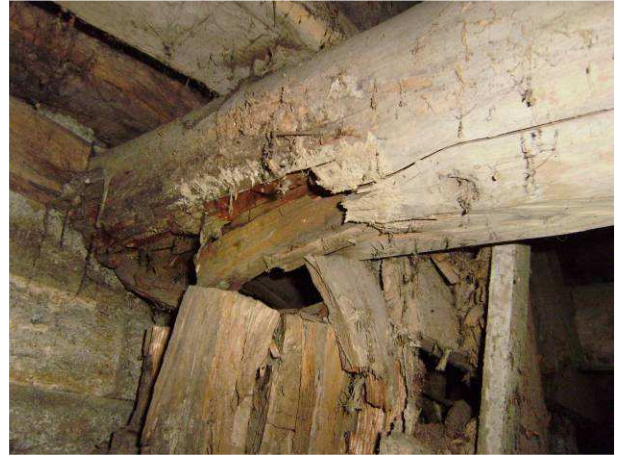
Primääripalkin 102 lahovaurioita.

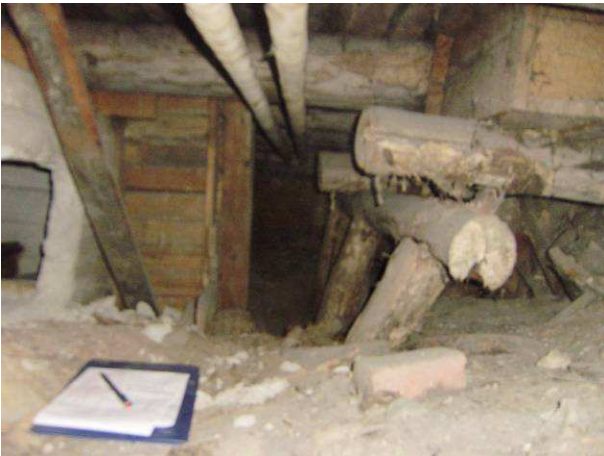
Kuva primääripalkista 103.

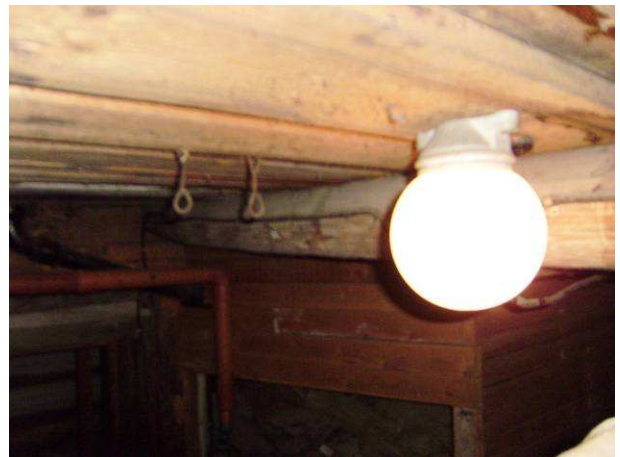
Kuva palkin 04 taipumasta.

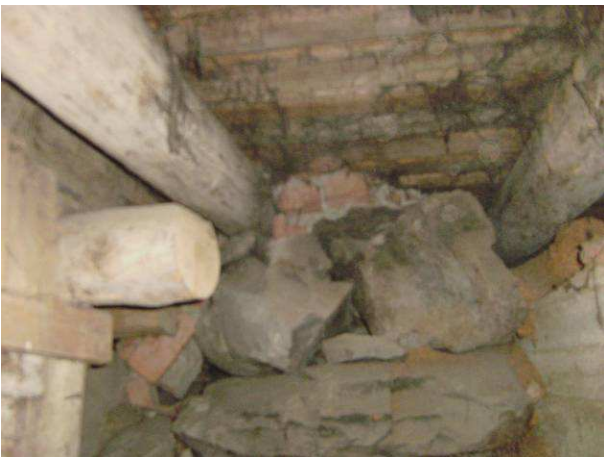
Osa perustuksista on tehty latomalla kiviä ja tiiliä.

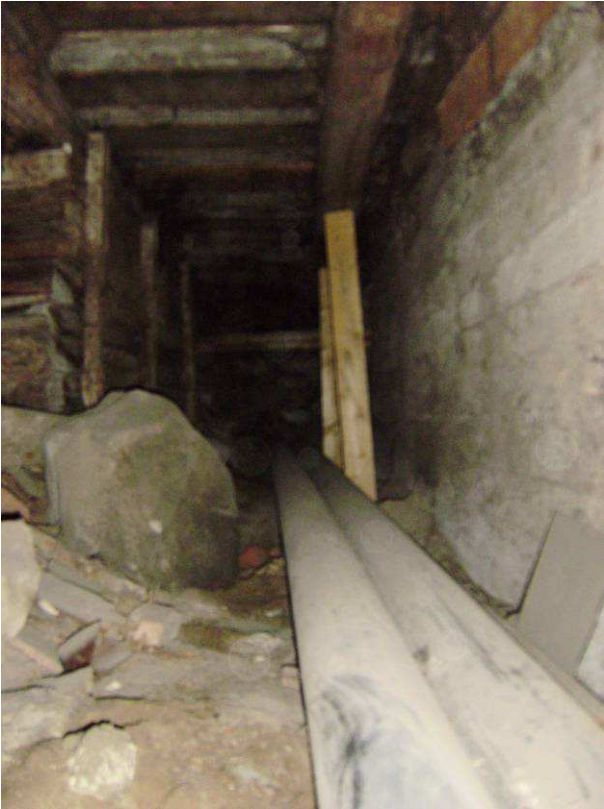
Väliaikaisesti tuettu palkki 15

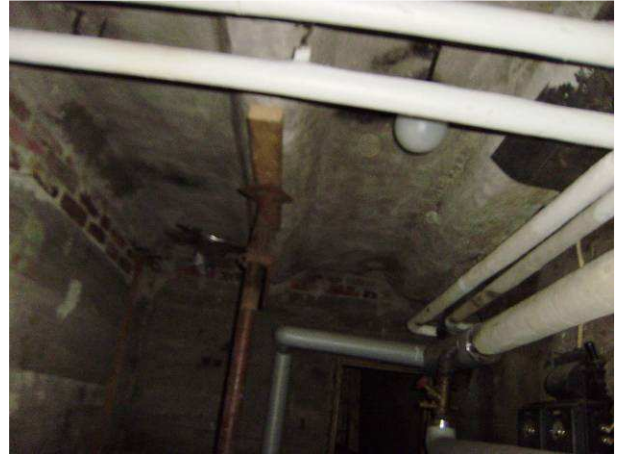
Kellarissa oli myös asennettu teräksisiä holvitukia.
